القاهرة التاريخية
HISTORIC CAIRO

قصير الأمازيغيات

والمنطقة المحيطة زاوية وخانقاه ايدكين البندقداري
سبيل وكتاب علي اغا دار السعادة

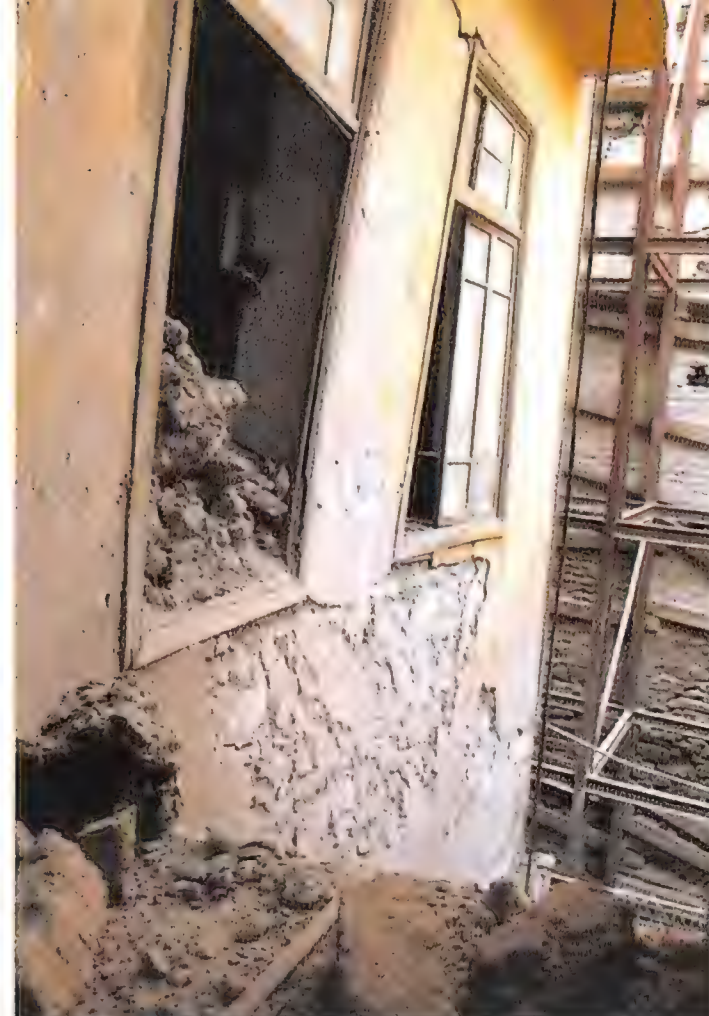
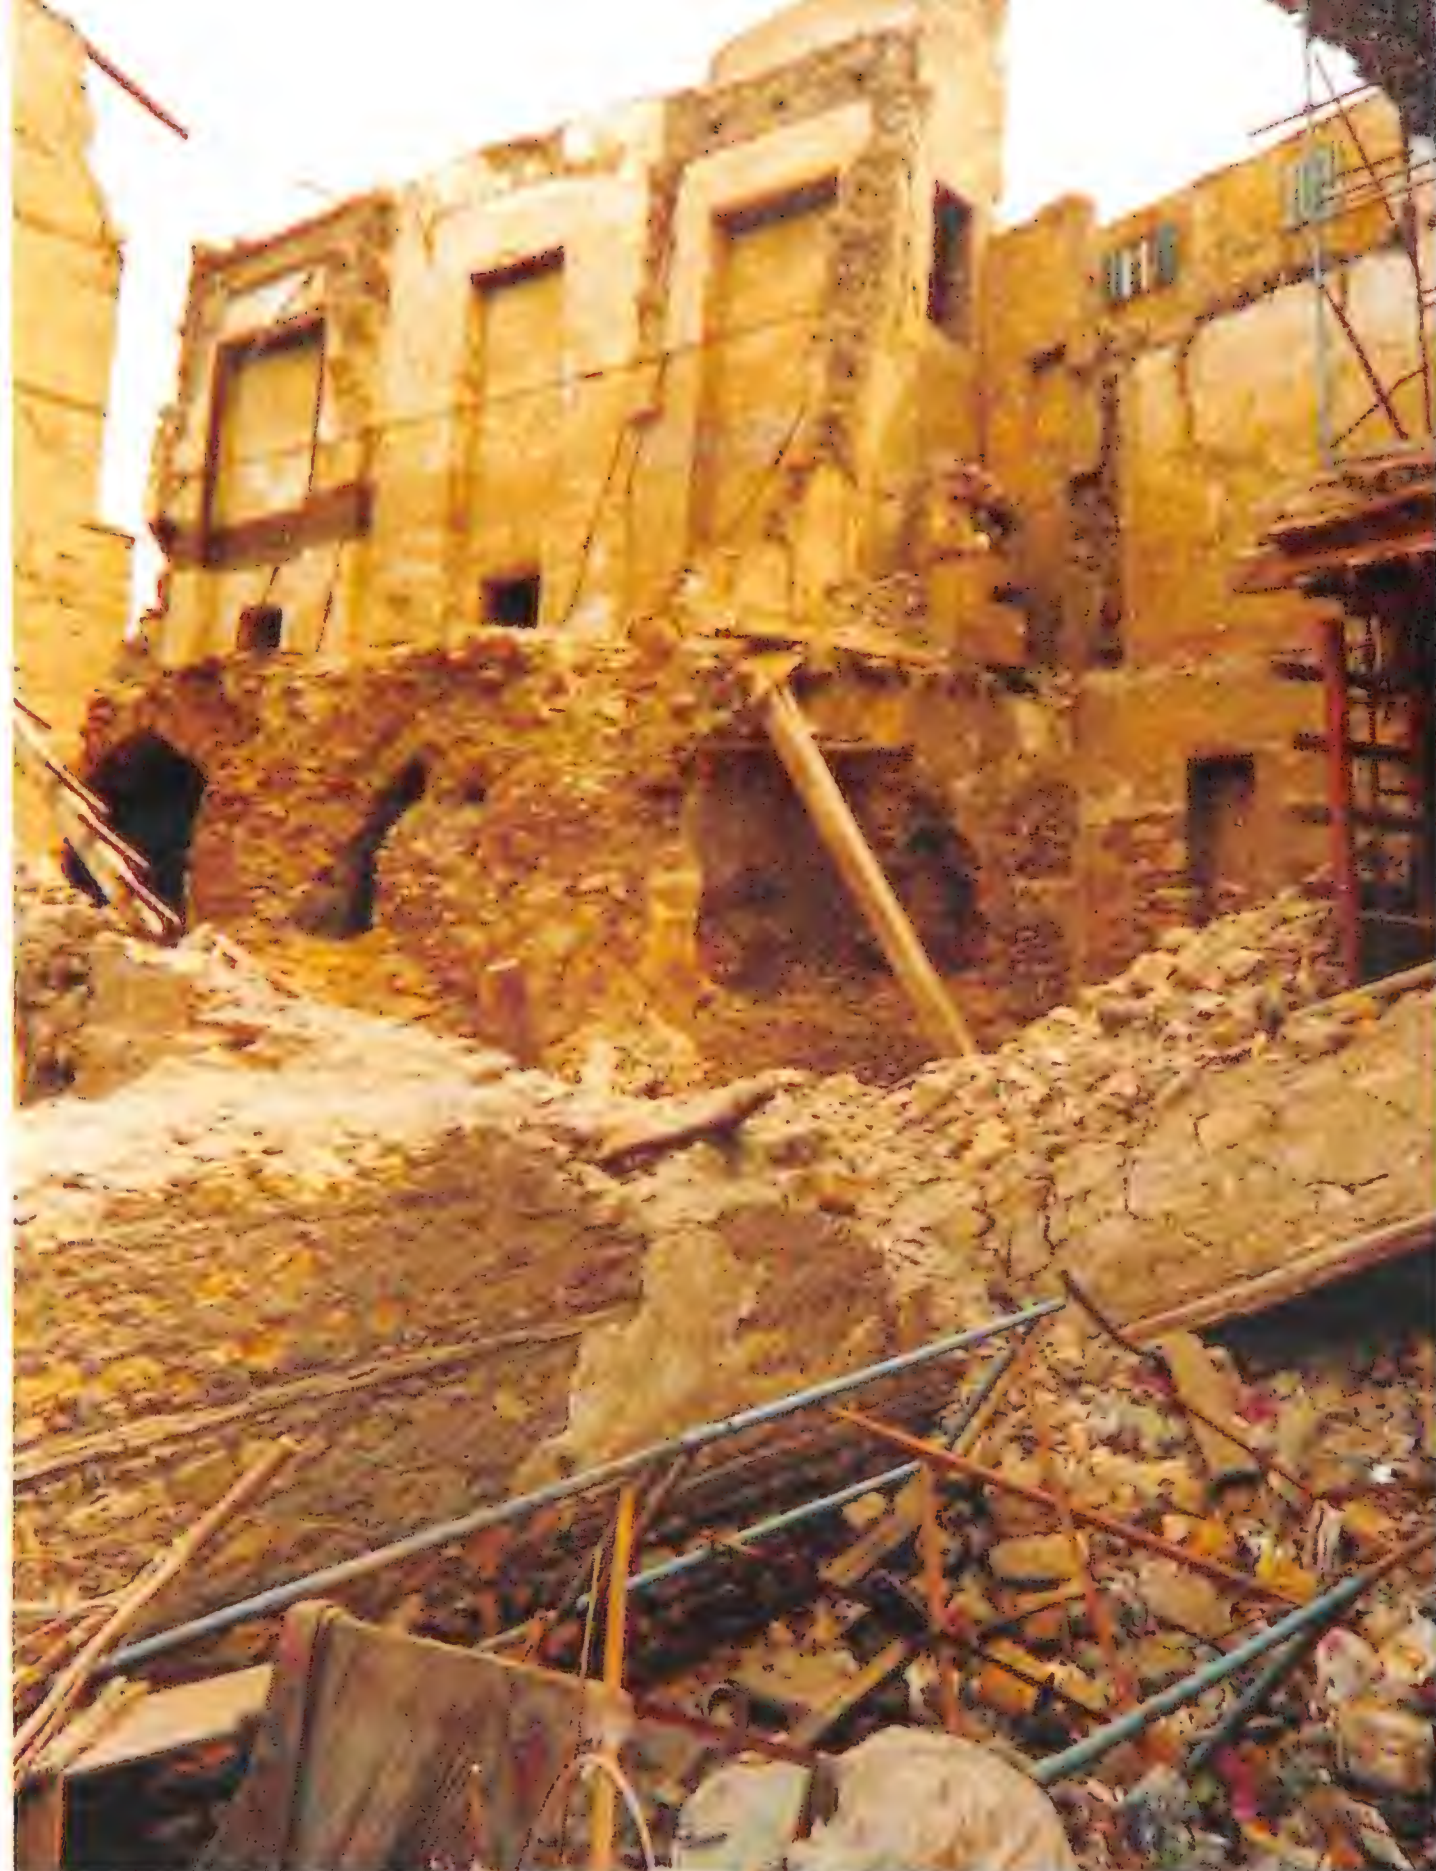
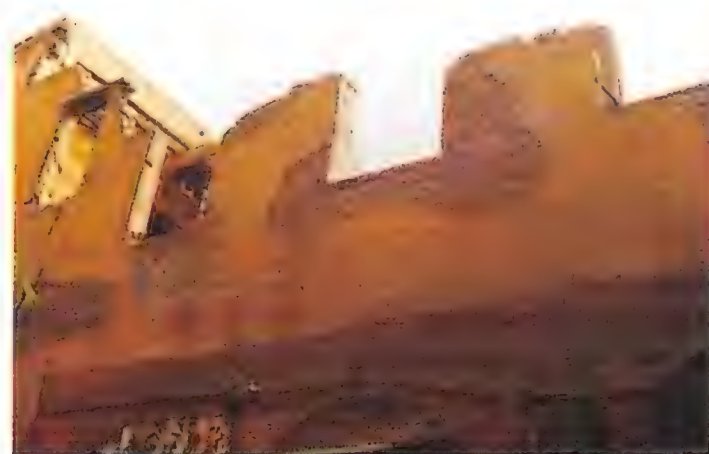
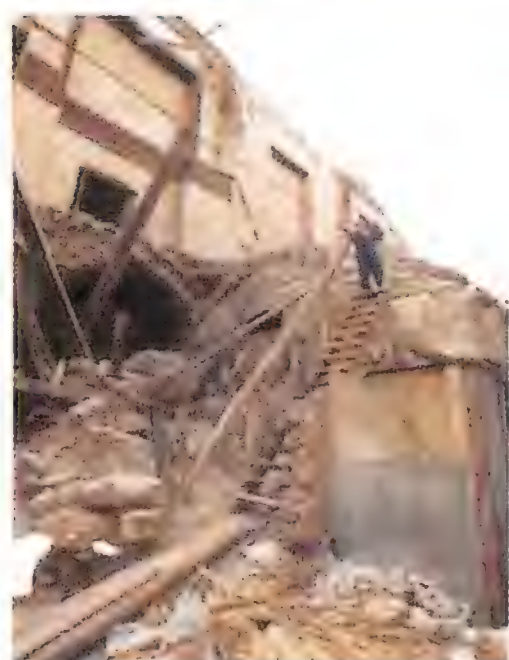
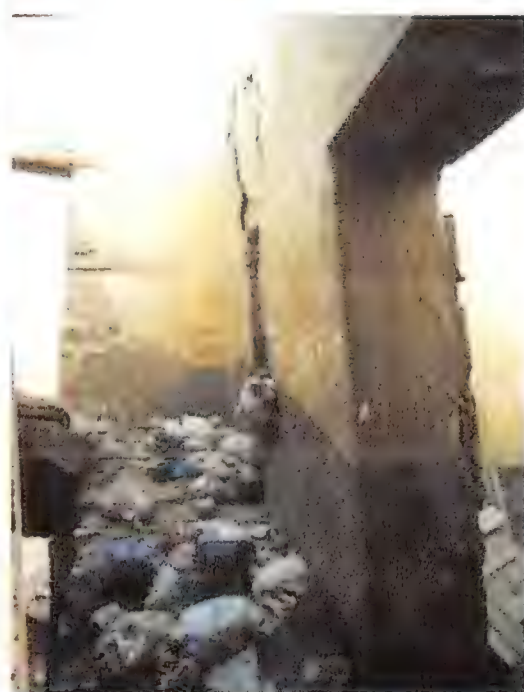
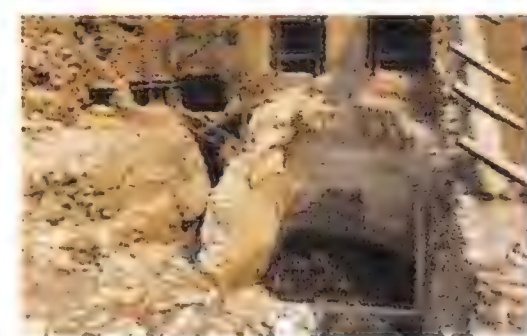
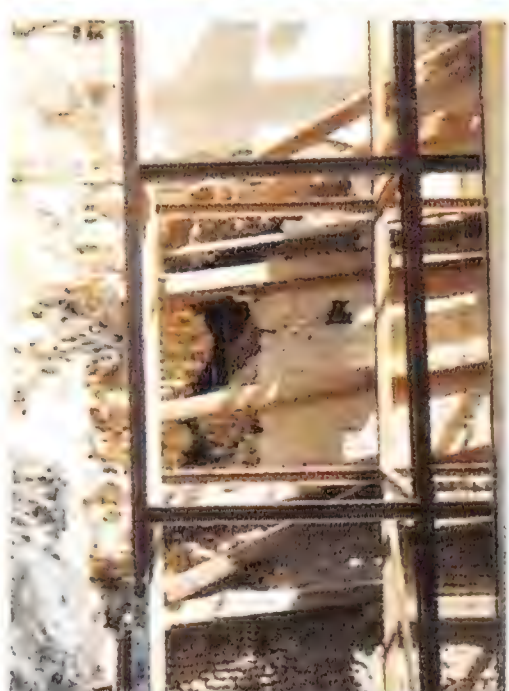
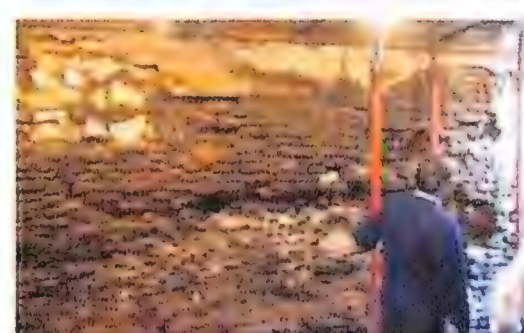
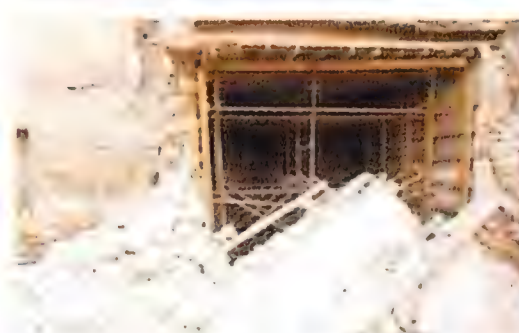
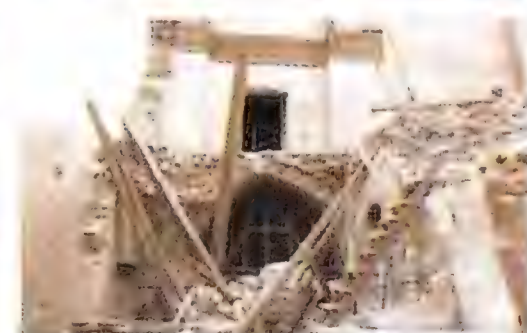
لقطات تعبر عن حالة
القصر حتي أحدث
الإنهيارات به ومدي تأثر
المبني بتلك الإنهيارات

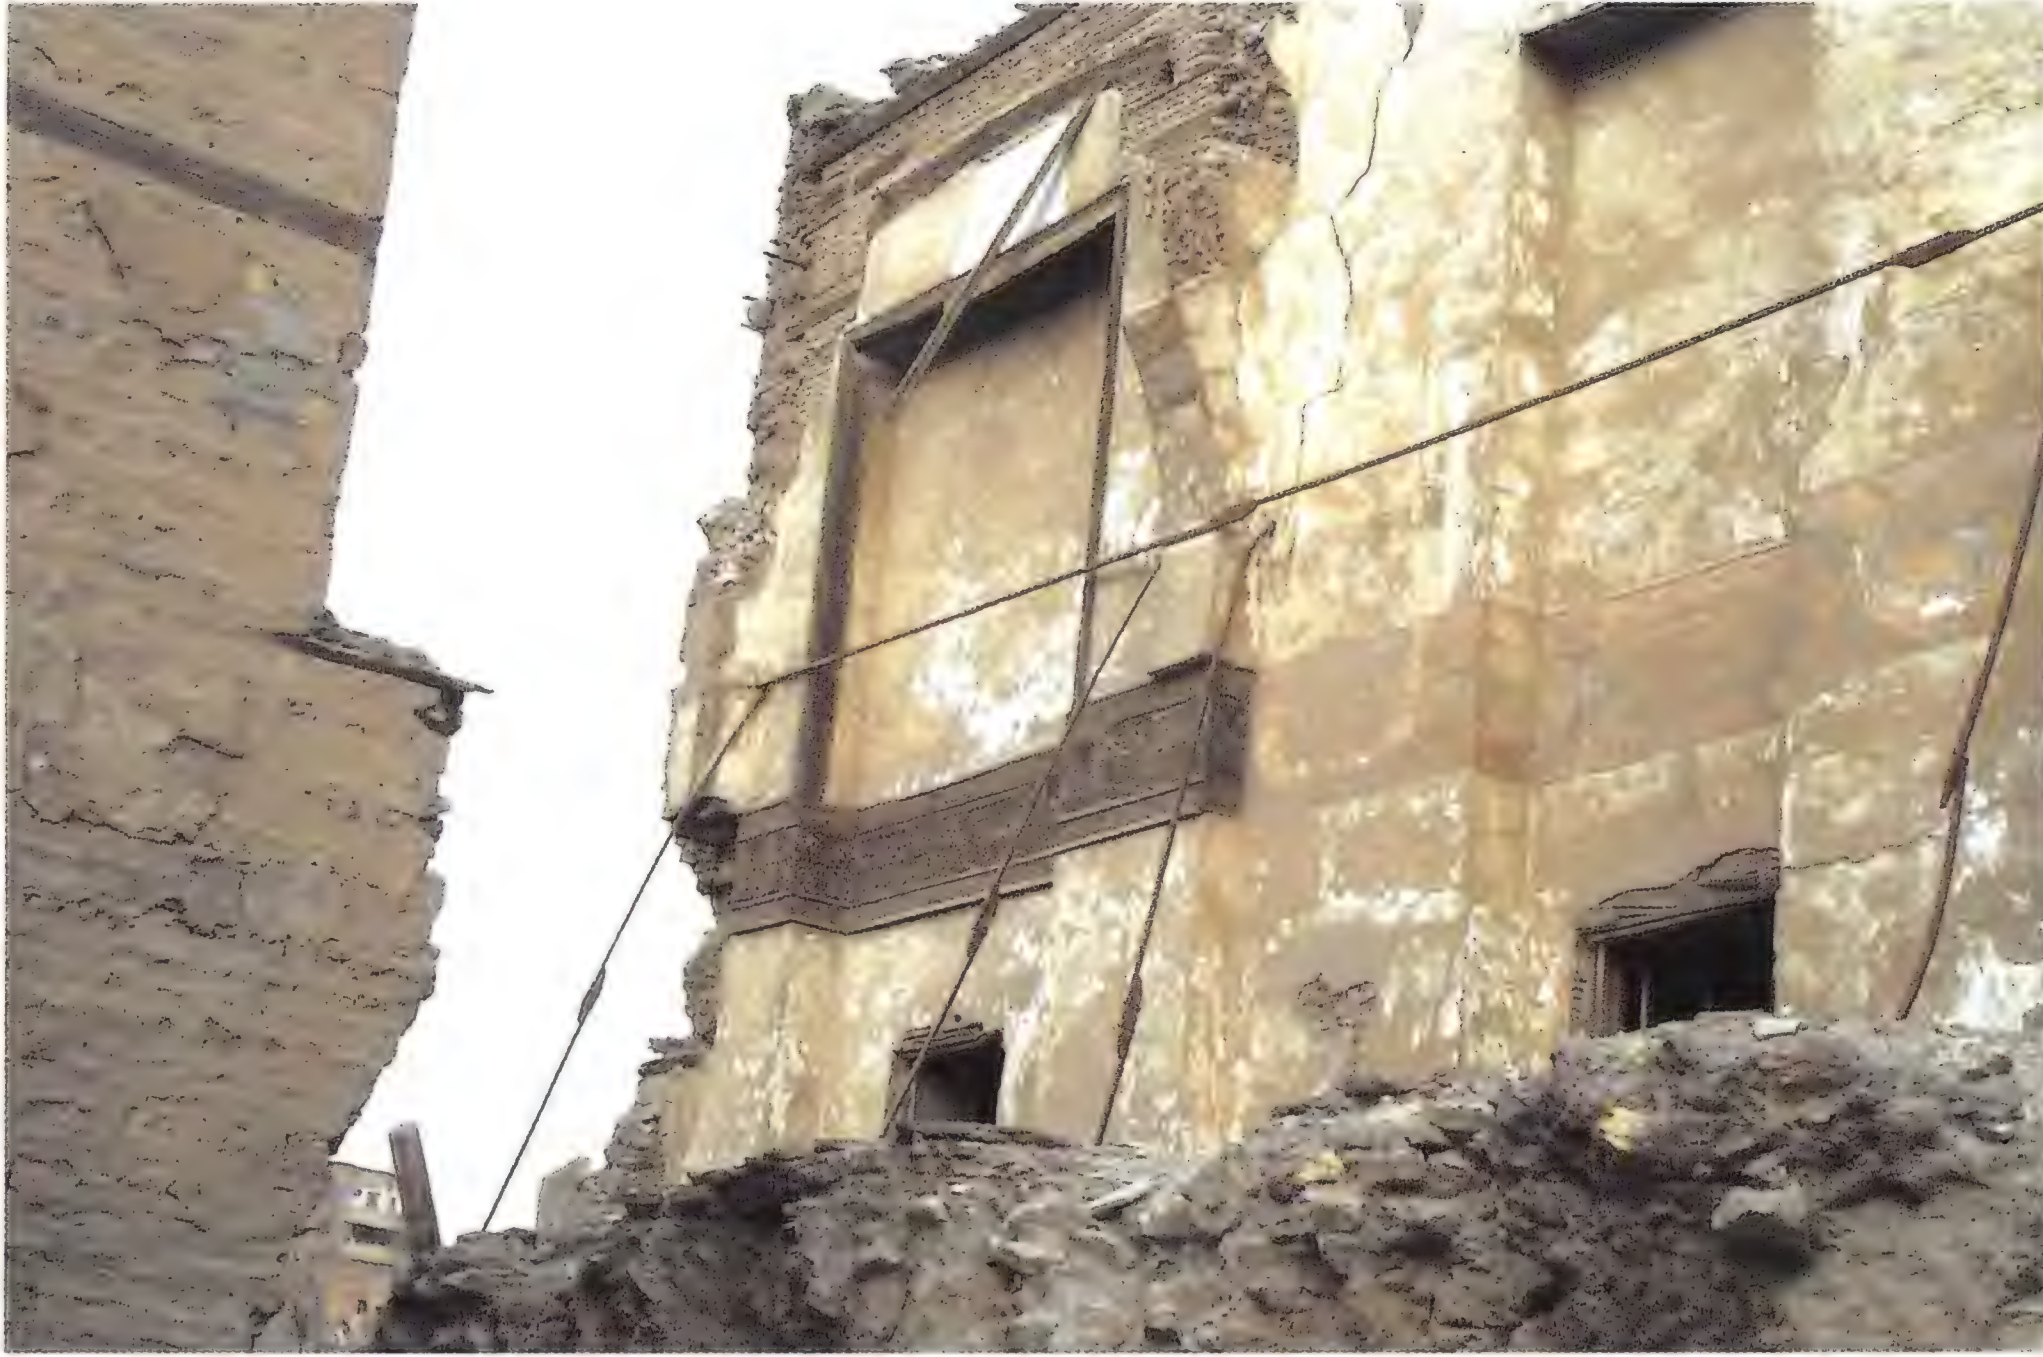
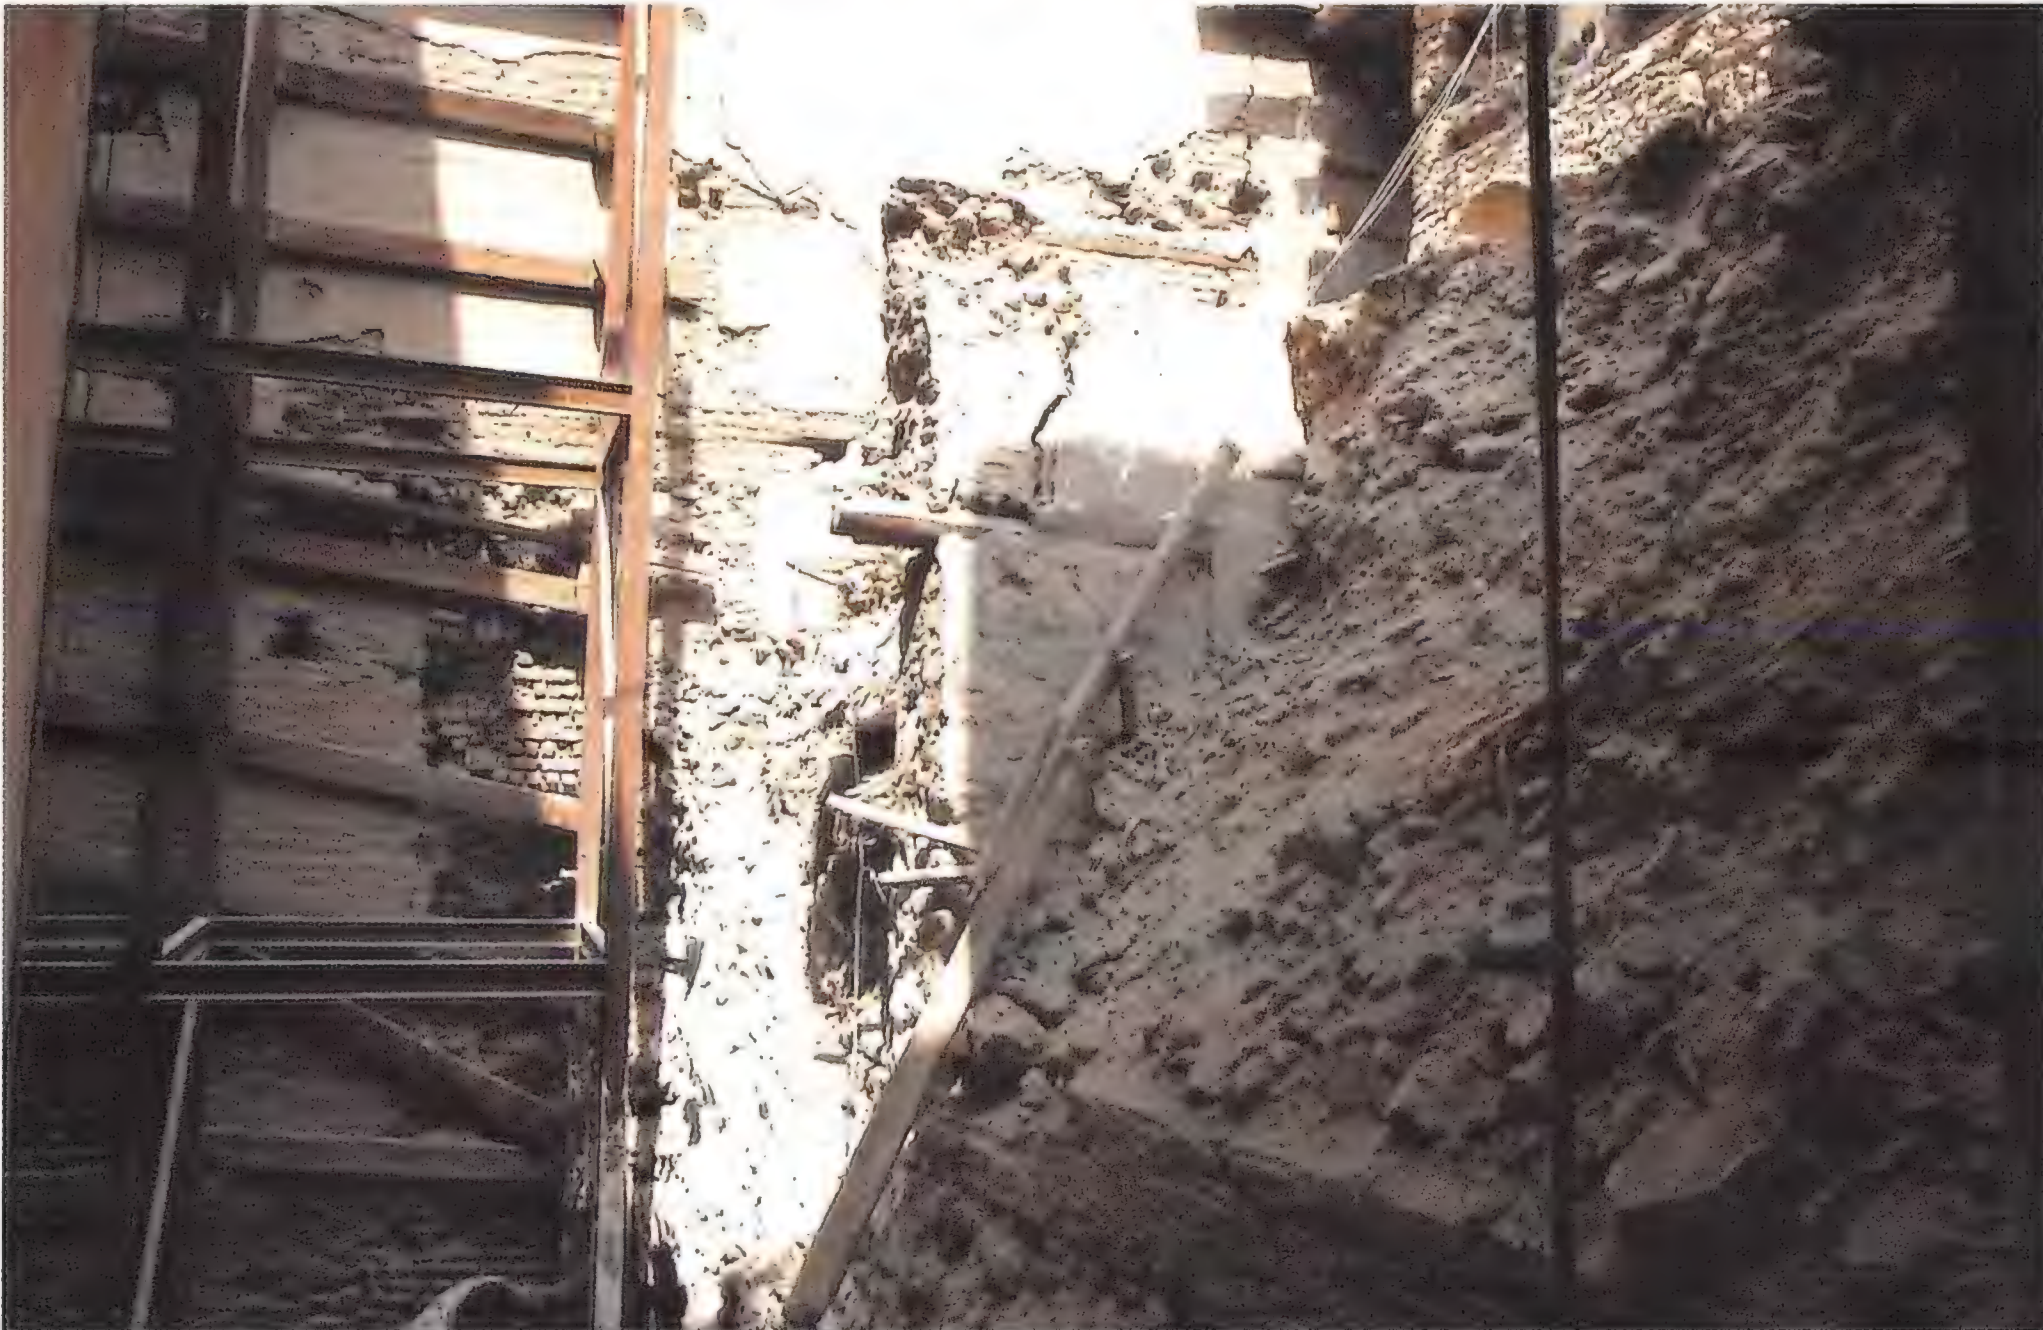
بقايا الحرمك في حالة آيلة للسقوط
حائط بإرتفاع شاهق يكاد ينهار
بكامله علي منطقة سكنية مزدحمة

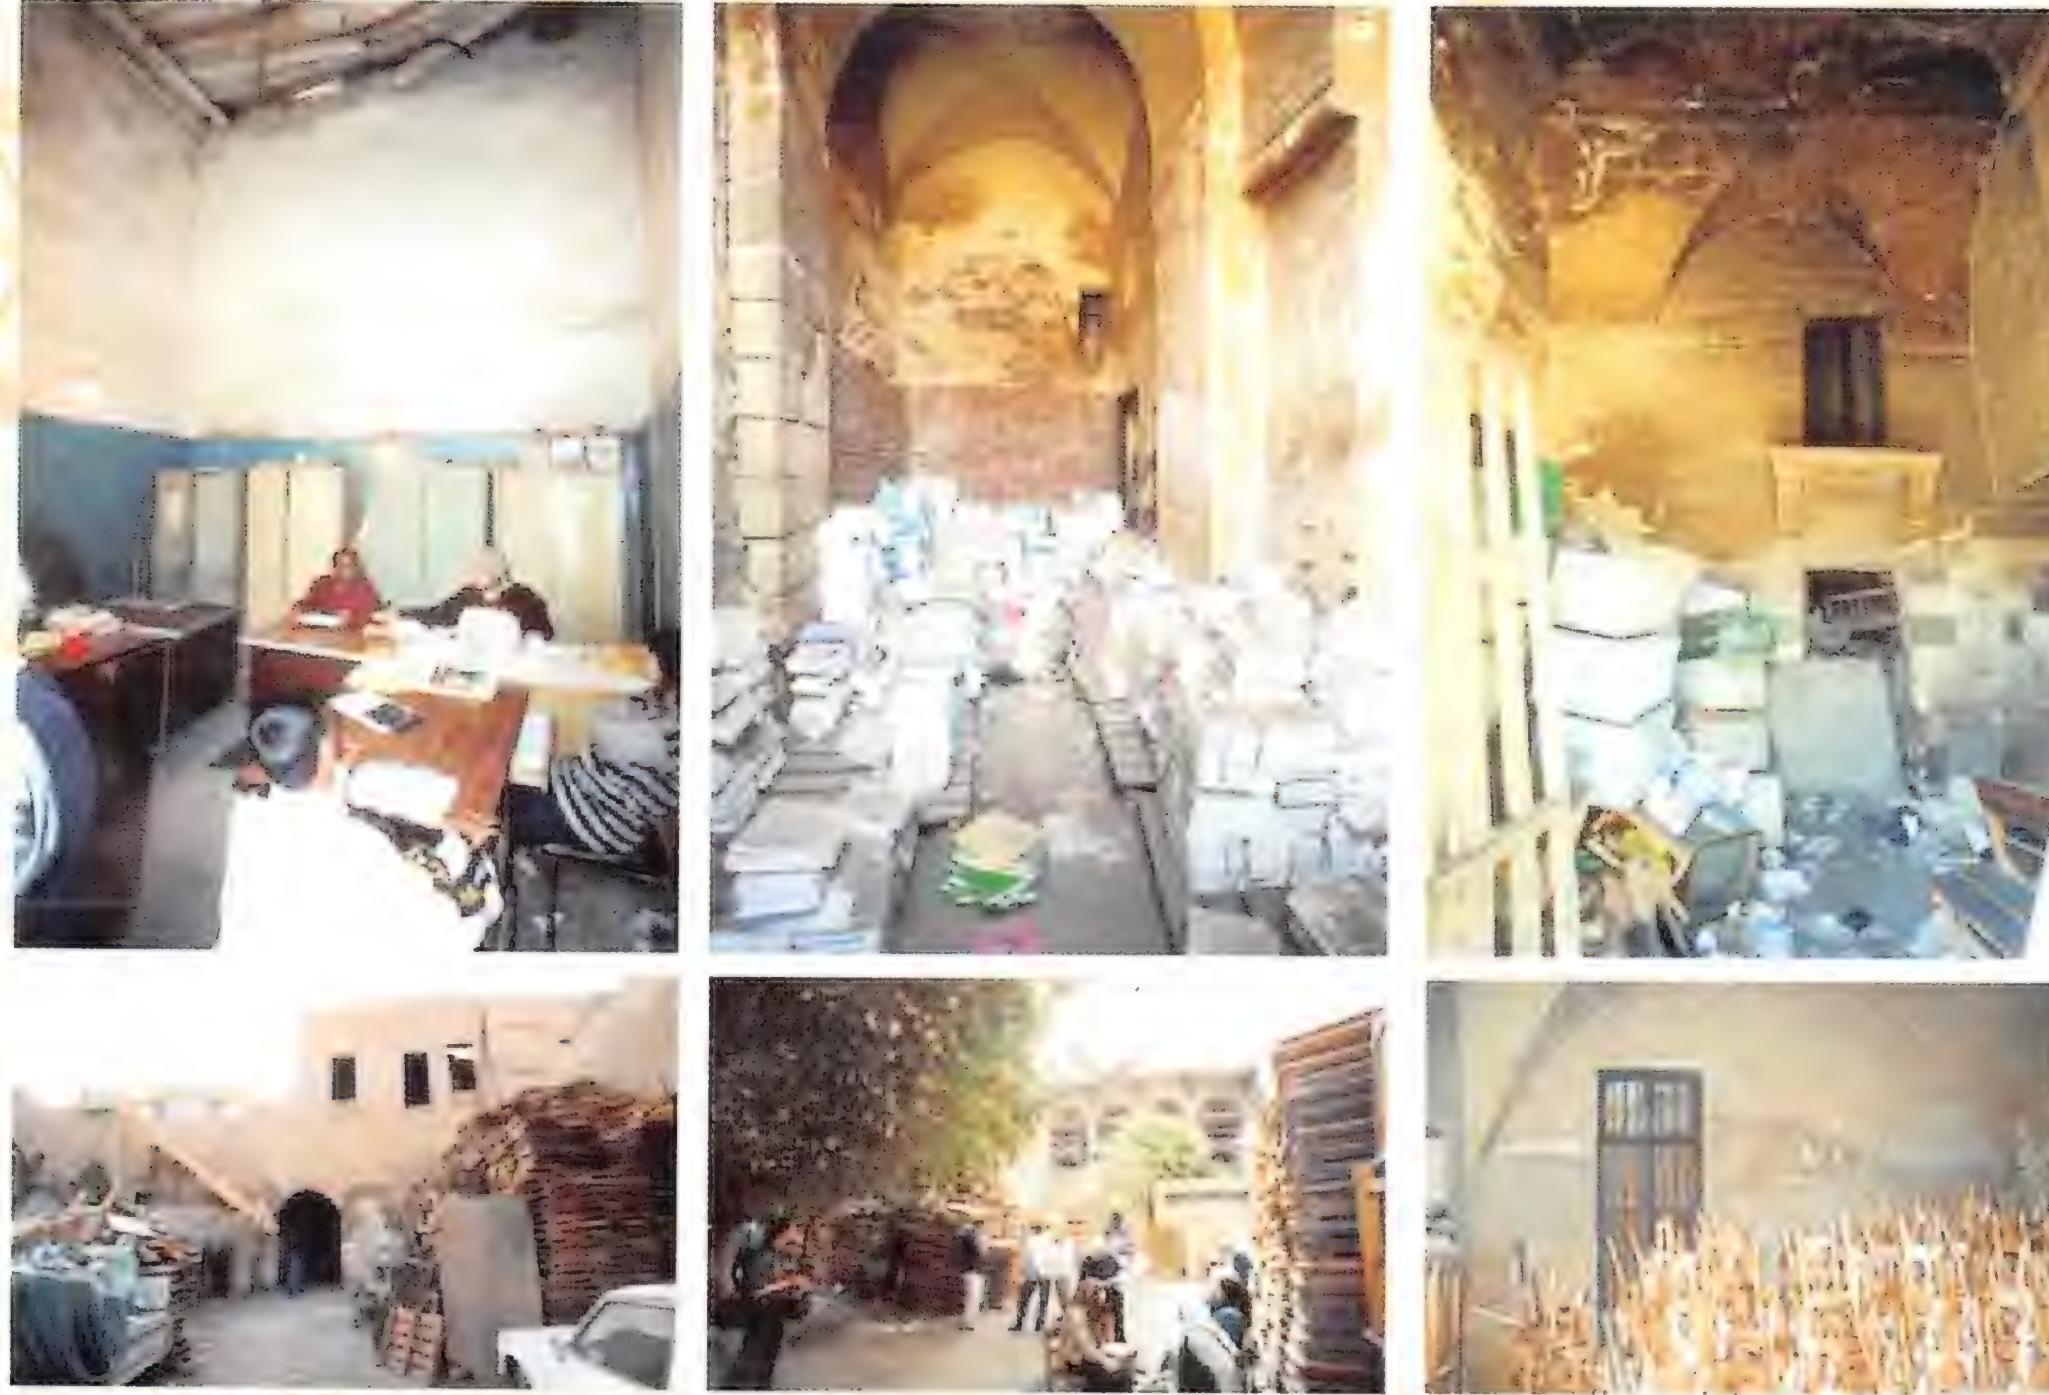
بعد عمليات تثبيت المبنى وتأمينه من الانهيار بدأت مرحلة الدراسات ورصد مظاهر وأسلوب تدهور والمتمثلة في العديد من العناصر ومنها سوء استخدام المبنى خلال القرنين الأخيرين والذي نعتبره سبباً مباشراً للحالة التي وصل إليها قصر الأمير طاز وذلك من خلال عدة محاور رئيسية، أهمها الإضافات المعمارية الحديثة من حوائط وأسقف خرسانية ودورات مياه والتي ساهمت في تغيير الشكل المعماري للمبنى وتوزيع الأحمال به مما ساهم بطريقة مباشرة في التدهور الإنشائي للمبنى هذا علاوة على تدهور شبكات الصرف المضافة والتي كان لها التأثير السلبي على مواد البناء بالإضافة لارتفاع شبكة الصرف في درب

مخازن وزارة التربية والتعليم والتي ساهمت في تدهور المبنى علي مدي أعوام طوال

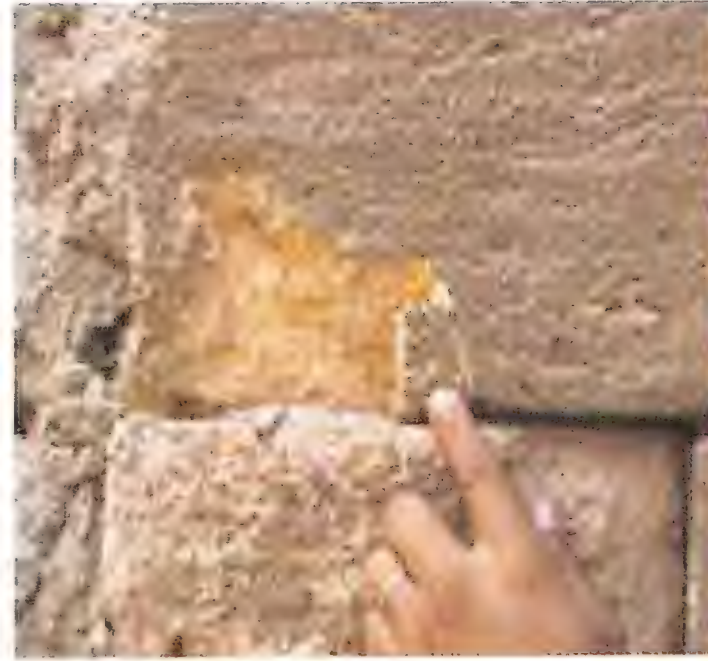
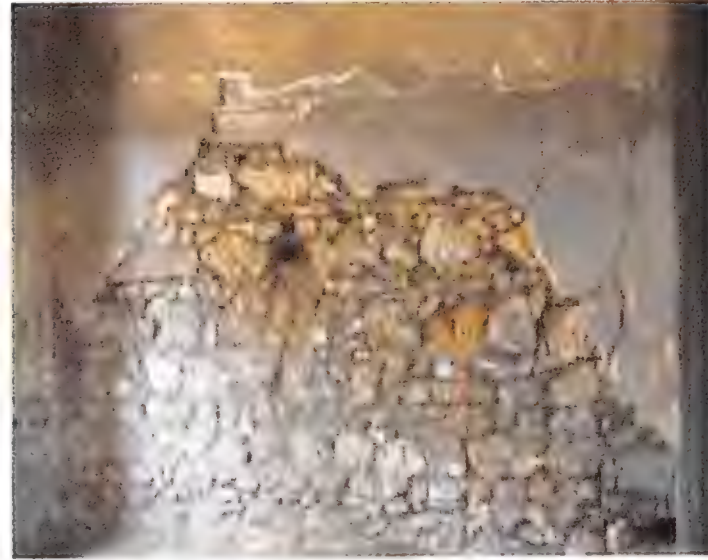
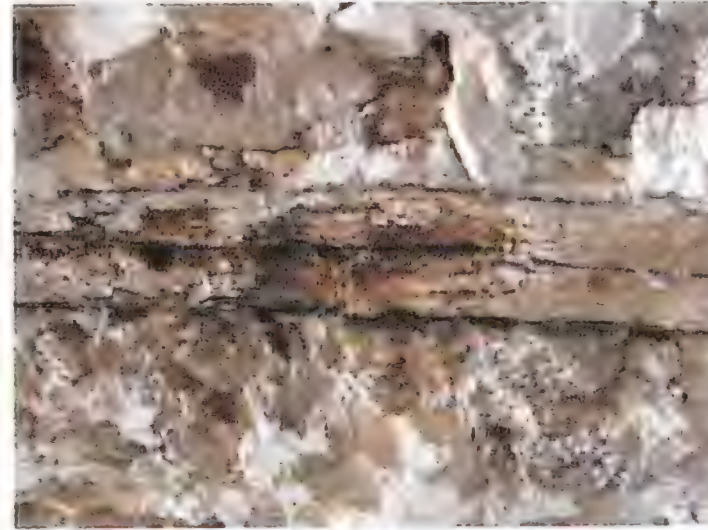
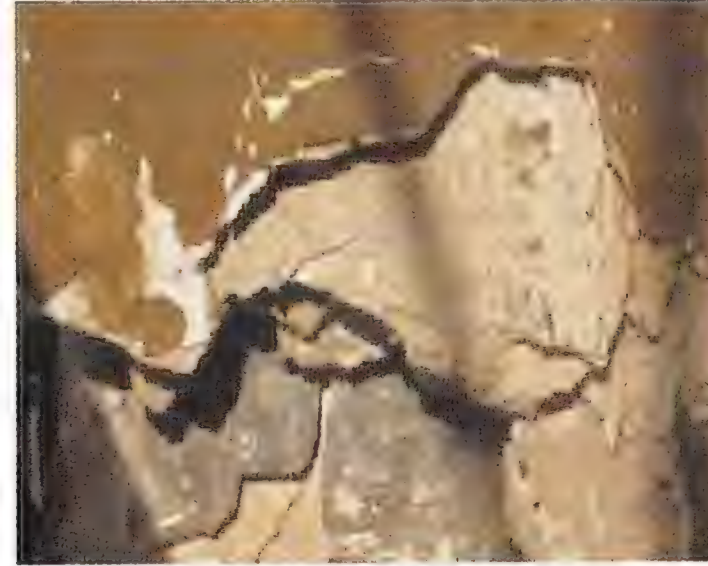
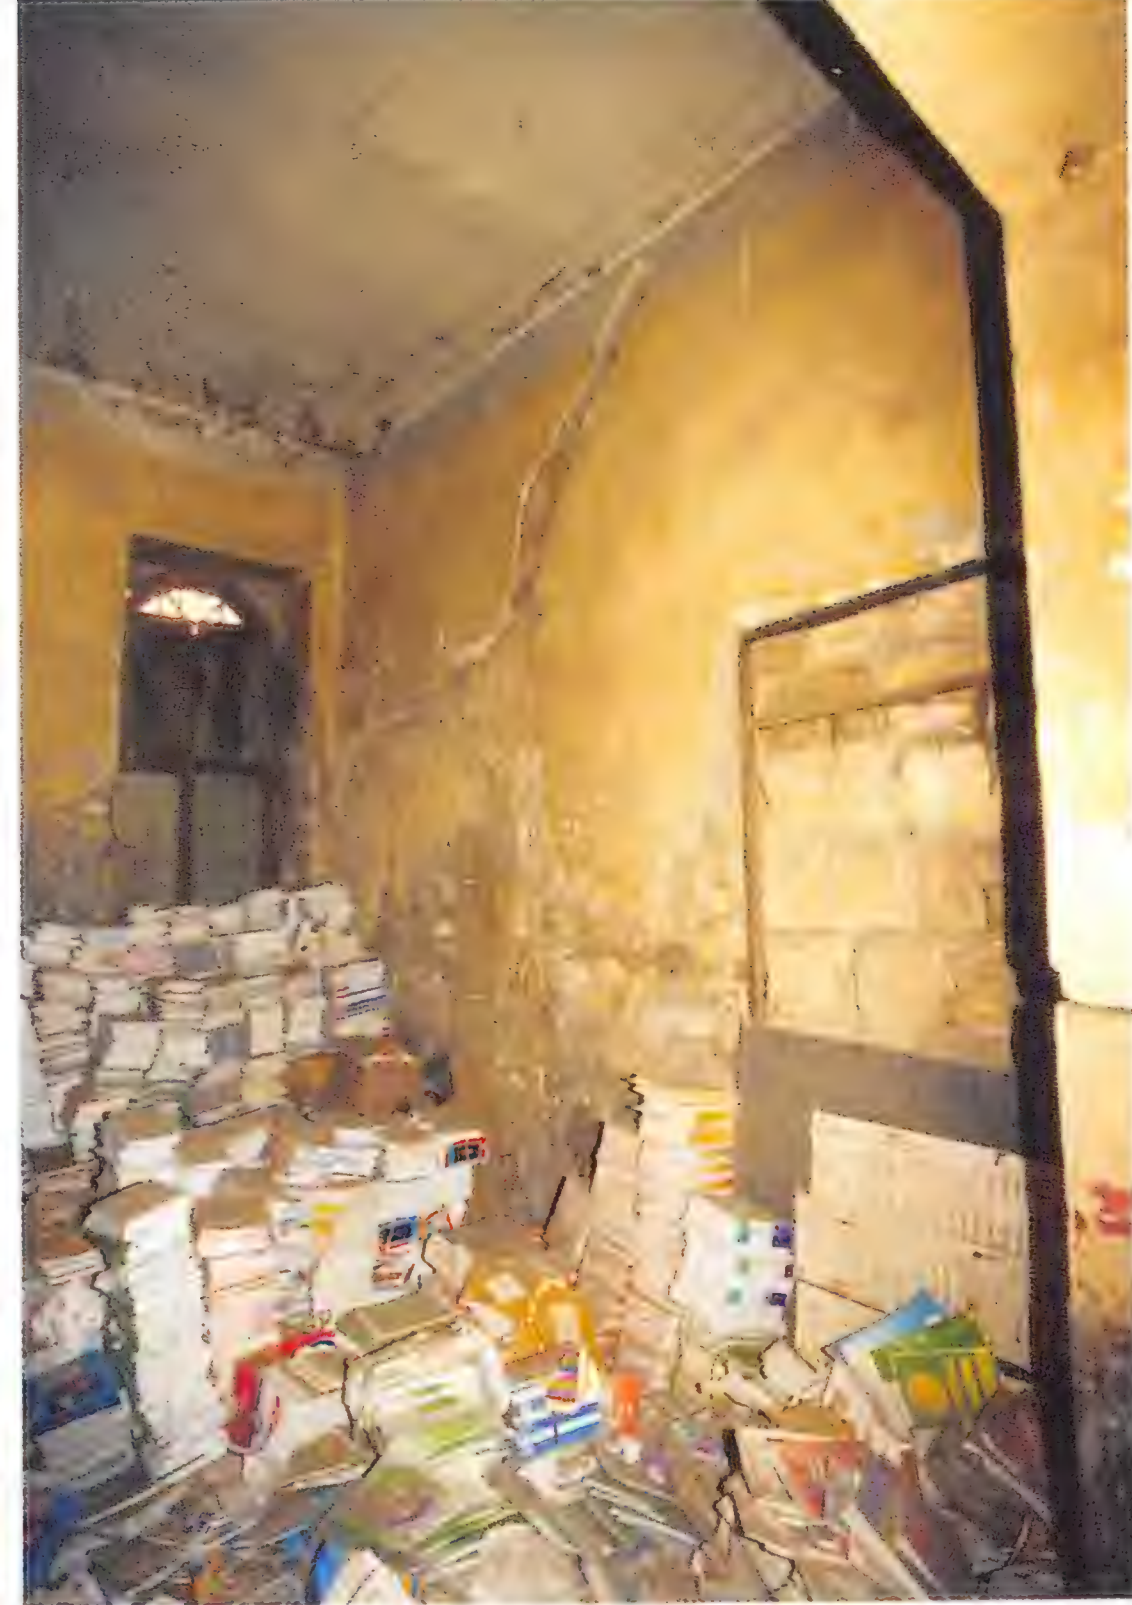
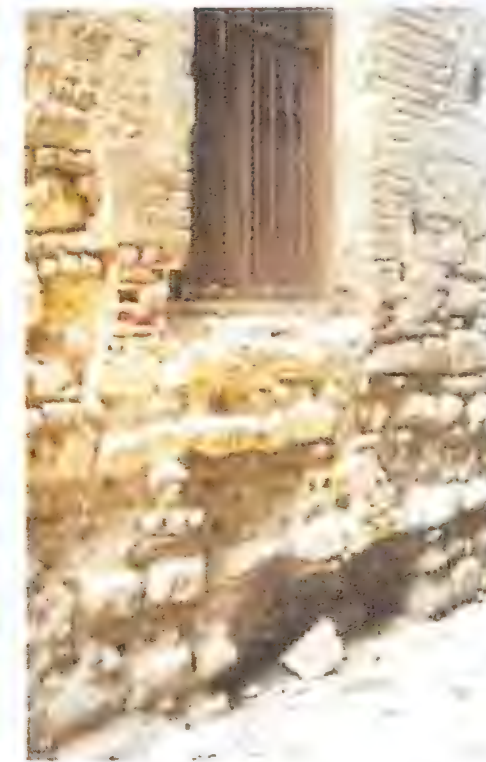
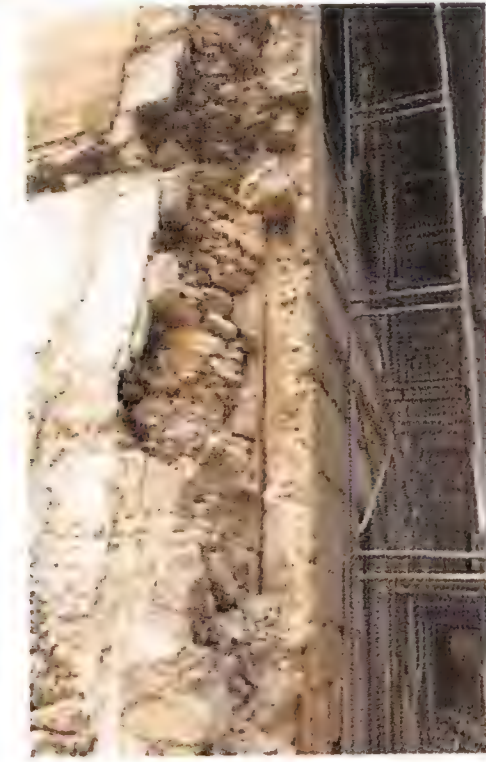
الحالة المتدهورة التي عليها حوائط القصر من شروخ وتآكل في أحجار البناء

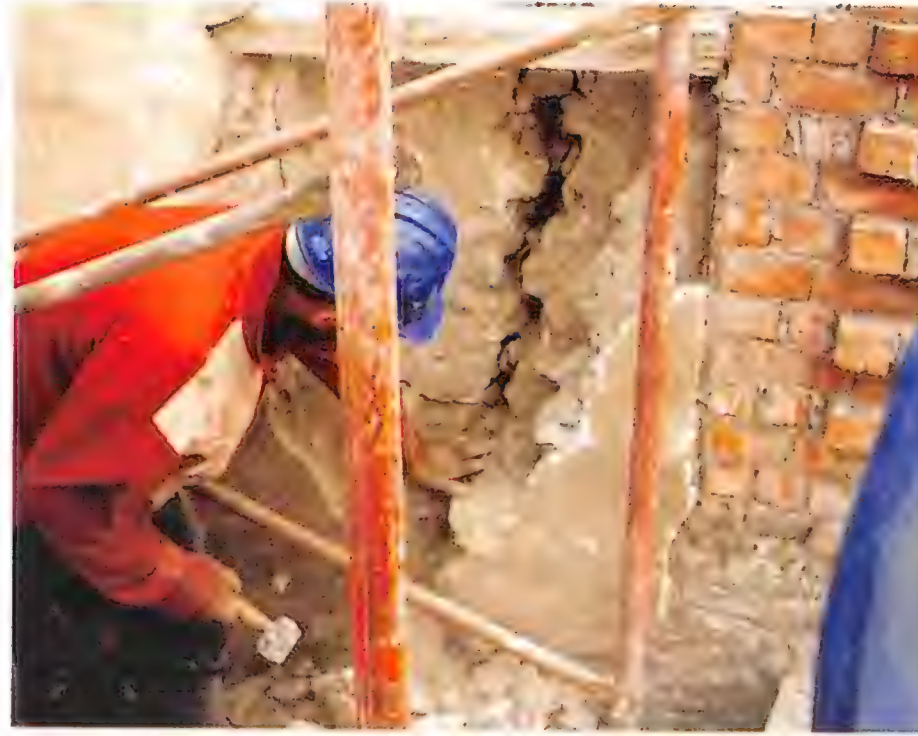
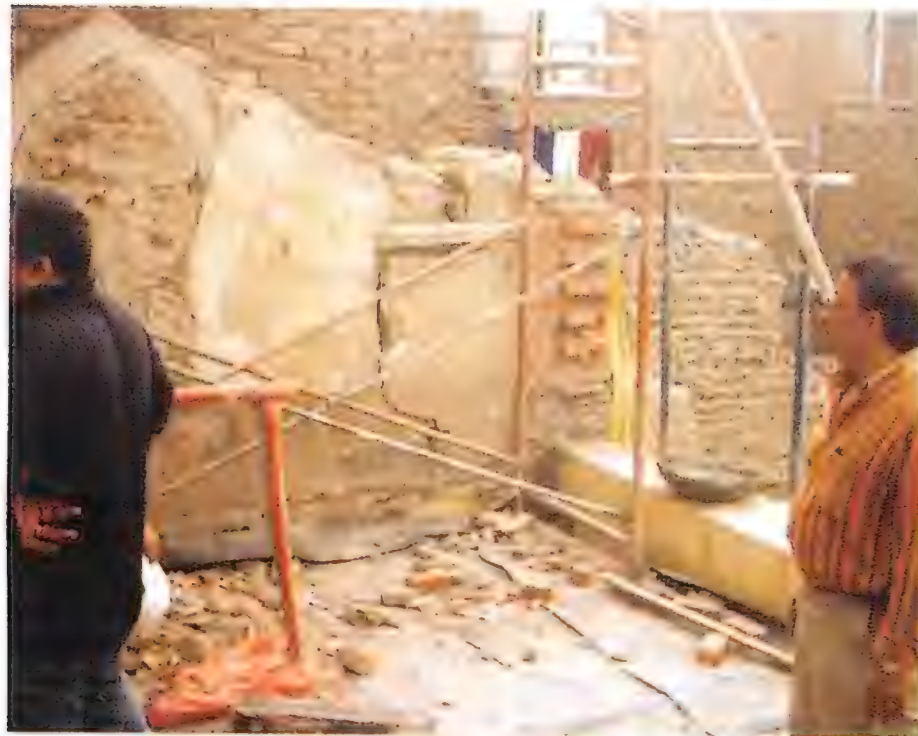
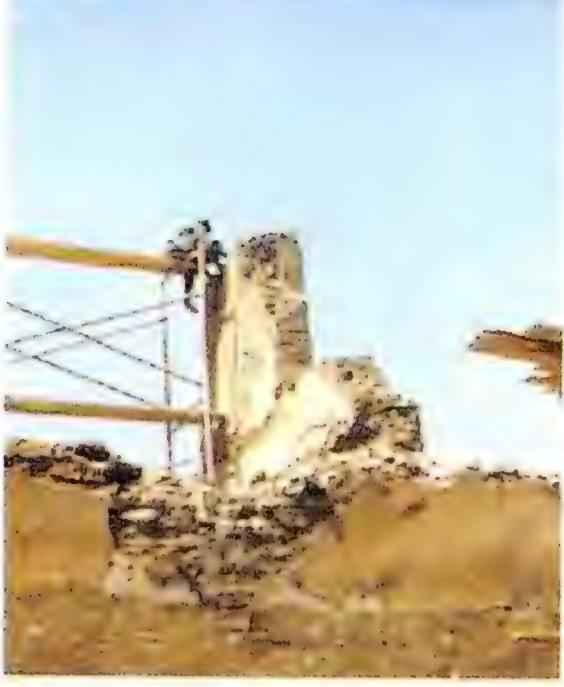
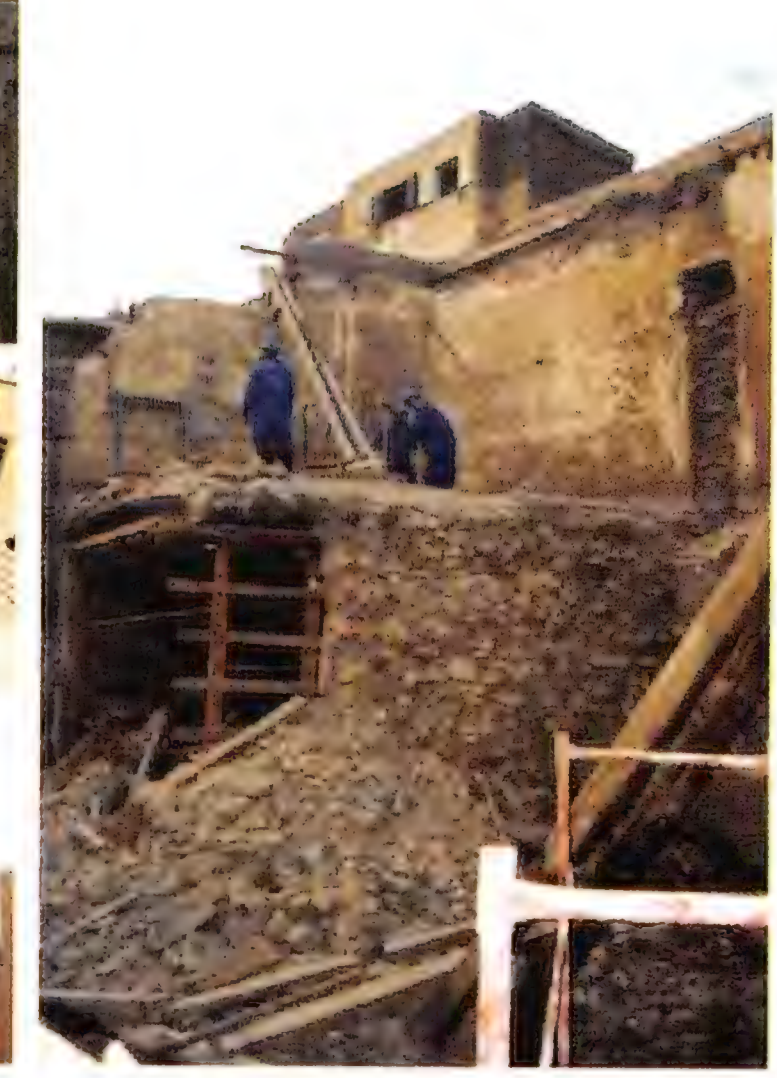
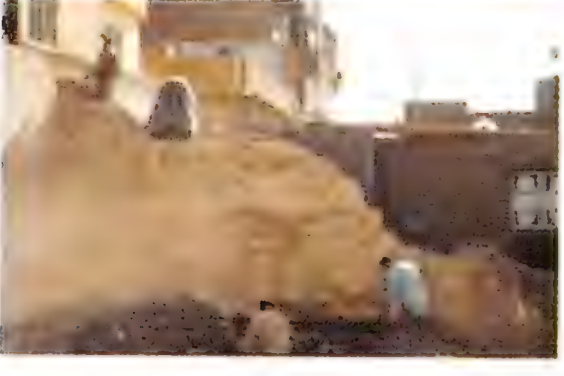
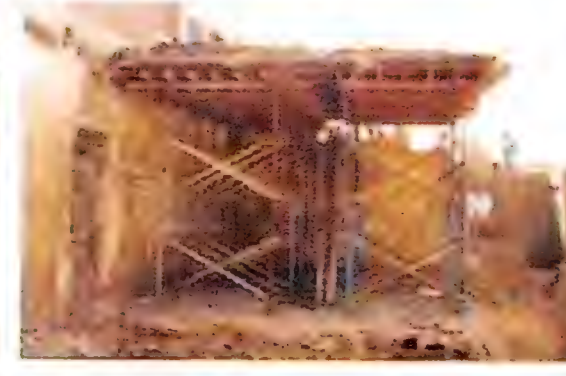
أعمال درء الخطورة والبدء في فك أجزاء من المبنى

تنقسم عملية الترميم والحفاظ إلى عدة مراحل:
المرحلة الأولى درء الخطورة وتثبيت حركة المبنى:
 وقد بدأت عند بداية المشروع وذلك عند ظهور الشروخ الشديدة والميول المستمرة بحوائط المبنى والتي كانت تهدف في بداية الاعمال إلى فك عدة أجزاء من المبنى المتضررة والتي كانت في حالة حركة خطيرة، وتم عمل دعائم من الطوب على حوائط الأثر الآيلة للسقوط لمنعها من الحركة وتثبيتها انشائياً مع عمل الصلبات اللازمة لمنع الحركة وإيقاف الانهيارات، وبعد أيام من بدء العمل لوحظ توقف حركة المبنى نتيجة للسيطرة على مصادر الخطورة ومكانها فكان قرار اللجنة العليا لمشروع القاهرة التاريخية بإيقاف أعمال الفك الكامل والبدء في وضع مخطط للحفاظ على المبنى.
